| 檔案標題 | 清掃機器人 Software | |
| 產品 | 清掃機器人 | |
| 檔案版本 | update_16552 | update_16222 |

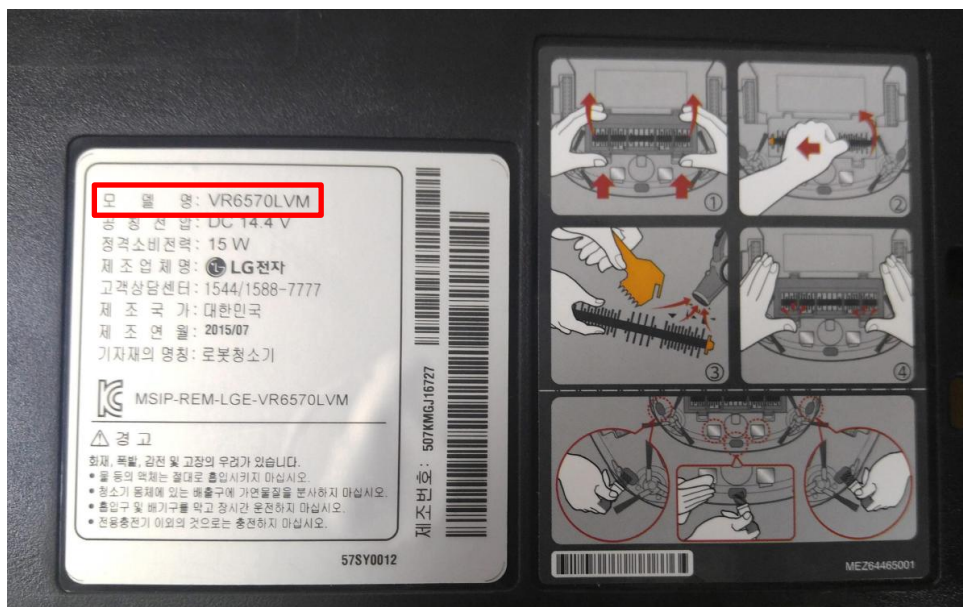
請於產品背面的標籤上確認型號。

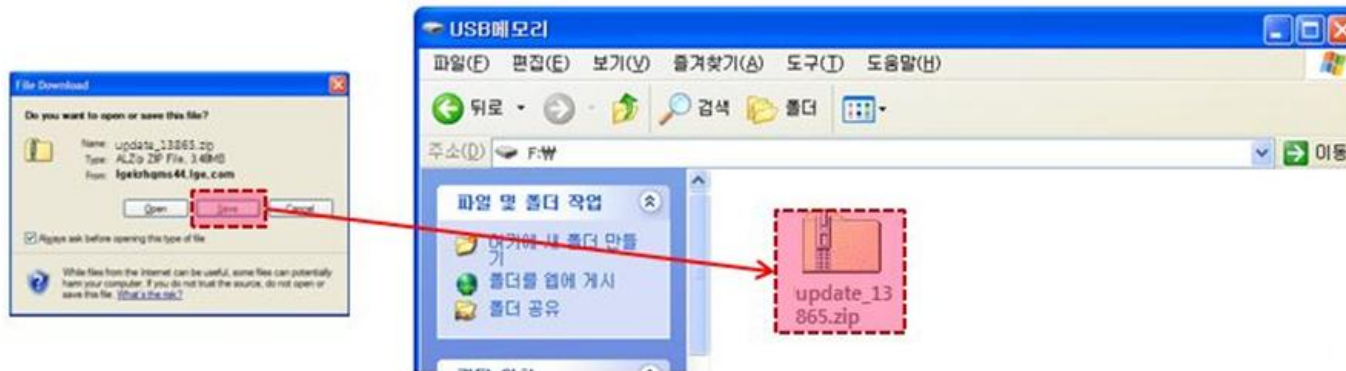
- ① 請將USB插入電腦後，將下載的檔案儲存於USB的最上層資料匣中。  
(請勿新增其他資料匣)

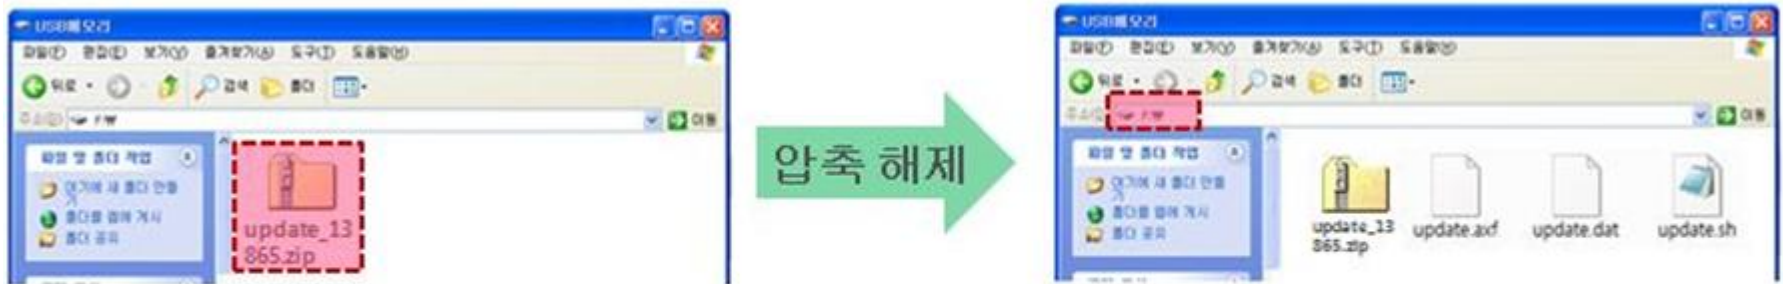
- ② 將儲存的檔案於最上層資料匣中解壓縮，解壓縮後請確認是否出現3個檔案(update.axf / update.dat / update.sh)。  
(請勿新增其他資料匣)

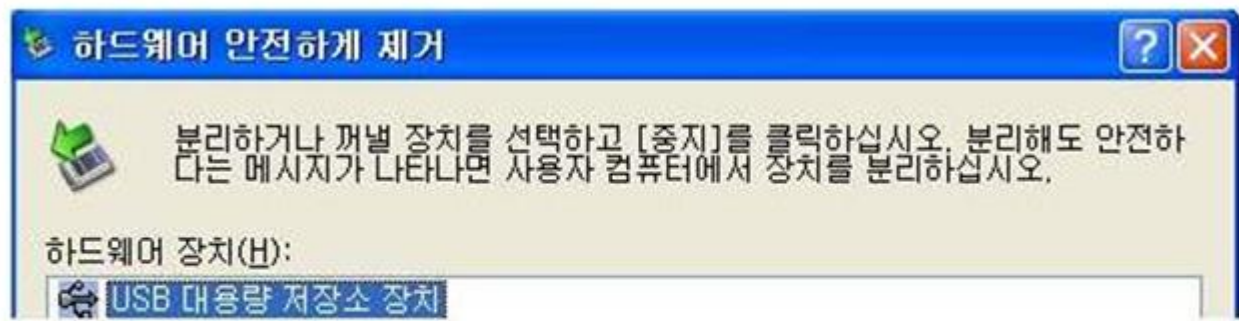
- ③ 完成解壓縮後，將USB從電腦上拔除。  
利用Windows桌面下方的圖示便可安全地解除USB。

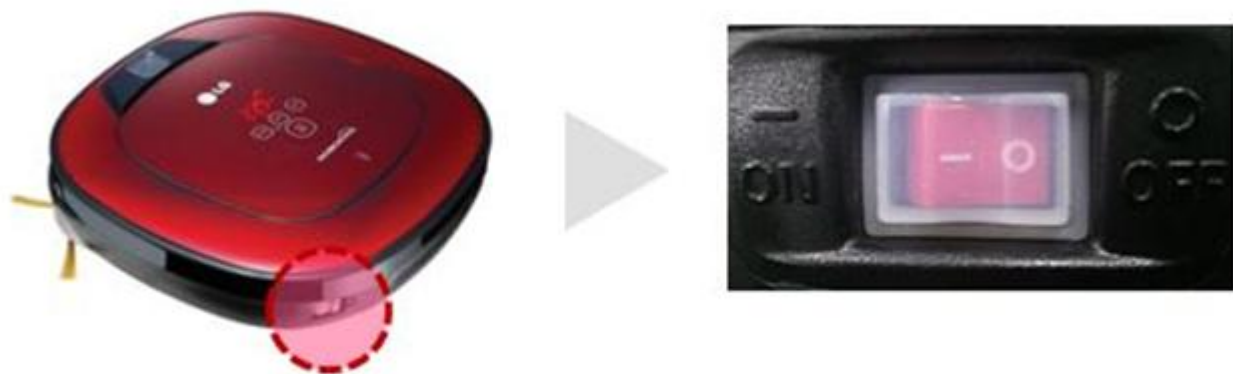
- ④ 關閉清掃機器人的主電源(OFF)。

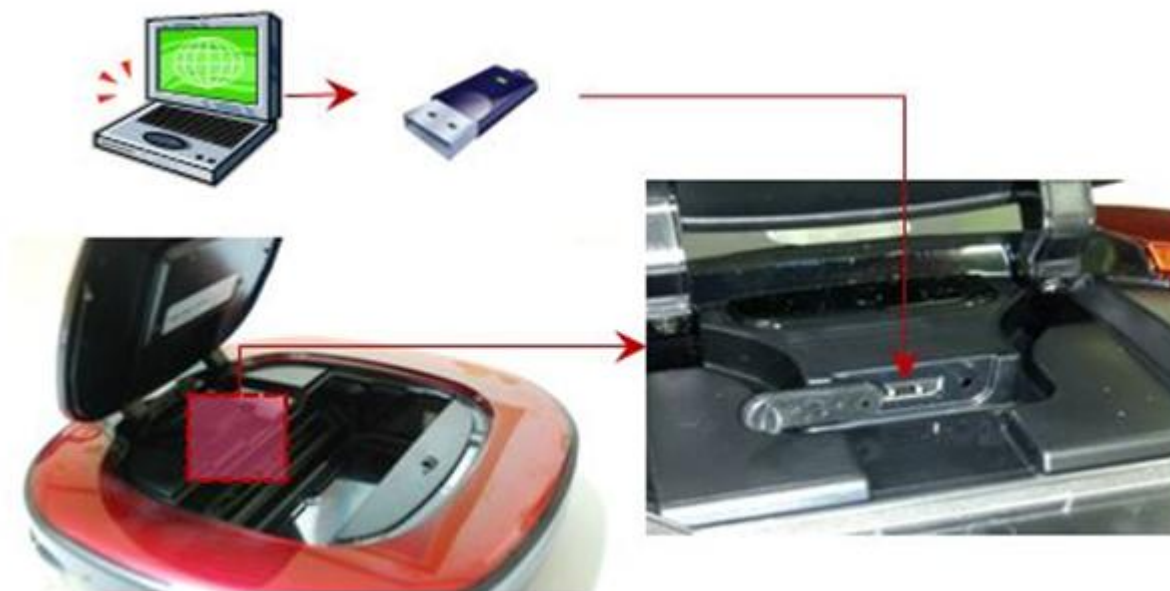
⑤ 關閉清掃機器人的主電源後，將**USB**插入**USB**槽中。

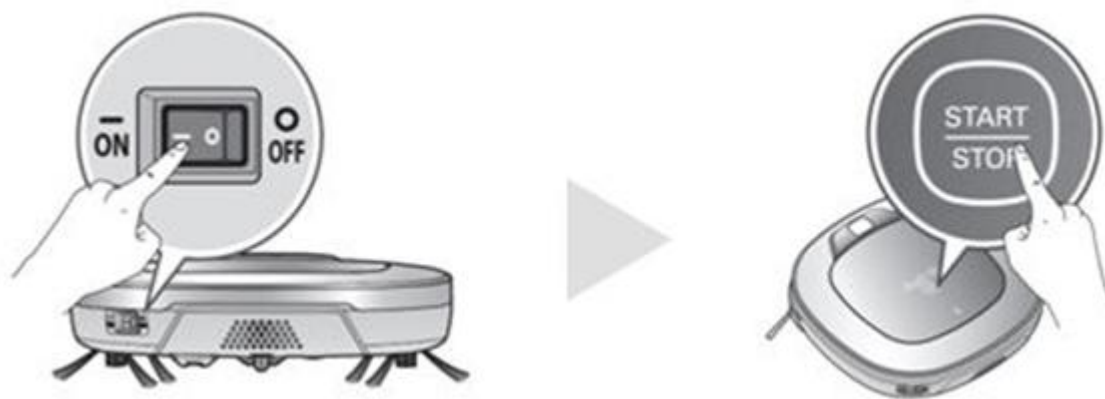
⑥ 開啟清掃機器人的主電源(ON)，按下「開始/停止」鍵以開啟電源後，將出現「開始更新軟體」的語音導覽並自動進行更新。  
(關閉電源時，請確認下方攝影機燈光是否熄滅)

※ 注意事項 – 在「軟體更新已結束」之語音導覽出現之前，請勿關閉正在進行更新的清掃機器人電源。
